**Die Romanischen Dorfkirchen des Magdeburger Landes  
Untersuchungen einer Bauform des 12. und 13. Jahrhunderts**

Inaugural-Dissertation

Bonn 2006

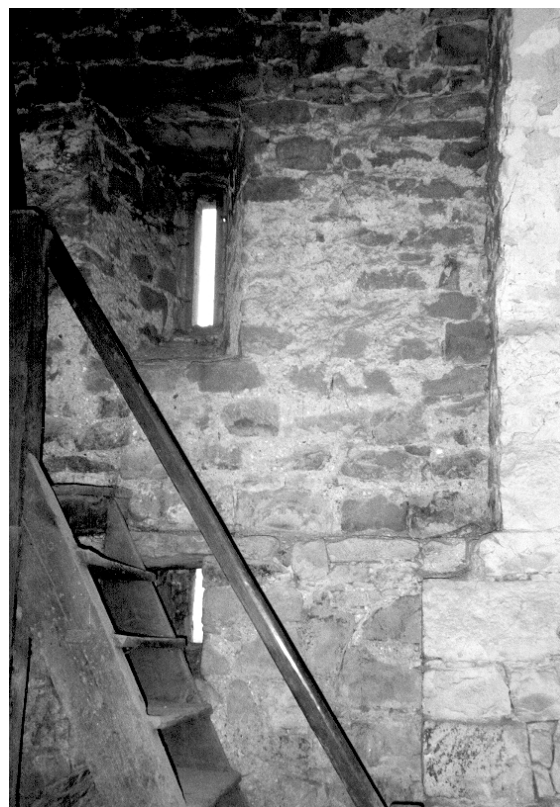
Balkenlöcher, die die ehemalige Existenz einer Zwischendecke eindeutig belegen. Ferner zeigt sich, daß das westliche Turmportal eine spätere Einfügung ist, da sich nur hier im Innenraum Ziegel finden lassen. Auch ist das Portal deutlich höher als die Zwischendecke. Das bedeutet, daß das Portal, das zum Turmumbau des frühen 18. Jh.s gehört, erst nach der Entfernung der Balkendecke eingefügt worden sein kann, die andernfalls den oberen Bereich des Portals verdeckt hätte. Schließlich zeigt sich, daß das Portal schon seit seiner Errichtung nur nach innen zu öffnen ist, was bei noch vorhandener Decke nicht möglich gewesen wäre.

Zusammenfassend ist festzuhalten, daß die Mauerweise der Turminnenwände und die Ausführung der Lichtschlitze und Bogennischen im Zusammenhang mit der Zwischendecke, die offensichtlich älter ist als die Turmumbauten des 18. Jh.s, eine romanische Entstehung des Turmes eindeutig belegen.

*Abb. 505, Nordwand des Turmerdgeschosses, innen*

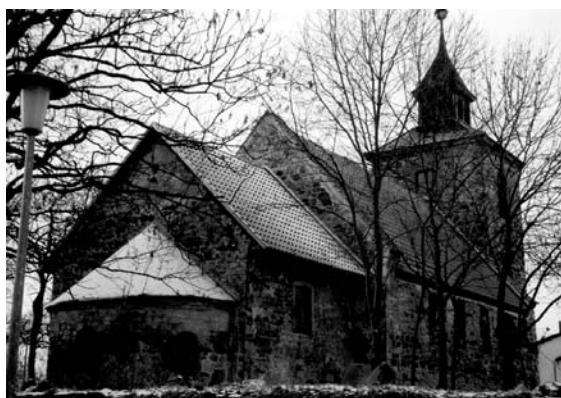
Abb. 507, Nordostansicht

Flachgedeckte Saalkirche mit eingezogenem Chor, halbrunder Apsis und eingezogenem quadratischem Westturm.

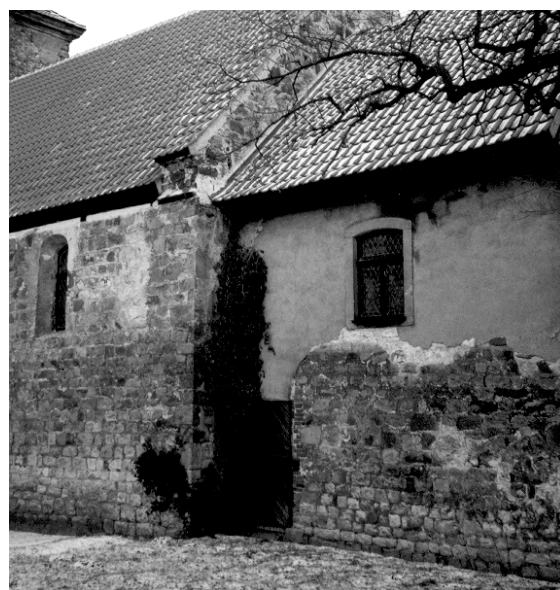
Das Mauerwerk von Schiff, Chor und Apsis ist einheitlich aufgeführt und besteht zum überwiegenden Teil aus Bruchstein (Grauwacke). Das Material ist sorgfältig quaderhaft behauen und in sehr sauberen Schichten vermauert worden.

*Abb. 508, Südwand von Chor und Schiff*

Im oberen Wandbereich von Schiff und Chor finden sich zunehmend auch Feldsteine (Granit), die ebenfalls überwiegend in Quaderform gebracht worden sind.

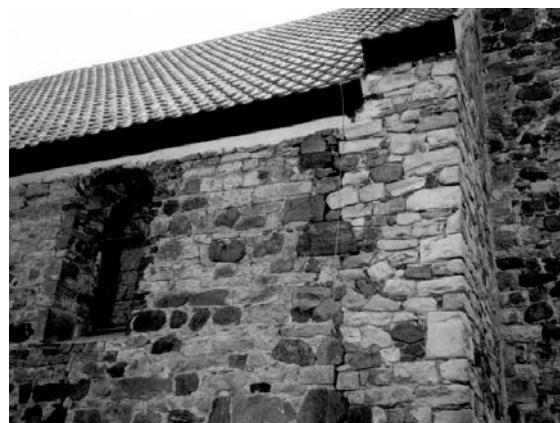
*Abb. 509, Oberer Westbereich der nördlichen Schiffswand*

Die einzelnen Steinlagen des unteren Bruchsteinmauerwerks haben eine relativ einheitliche Höhe, die auch im Fensterbereich der Wände in aller Regel beizubehalten versucht wird. Hier finden sich jedoch auch erheblich dünnere Schichten, die sich durch das zum Teil unterschiedliche Format der Feldsteine erklären. Die östlichen Gebäudeecken von Schiff und Chor sind mit einer einheitlichen Eckquaderung versehen.

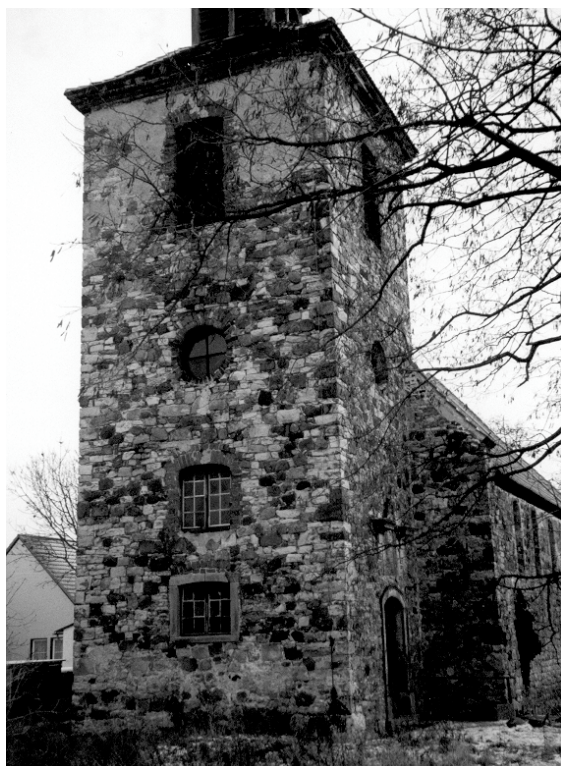
Das Mauerwerk des Turmes und der westlichen Schiffswand ist gleichartig aufgebaut und besteht aus einem Gemisch von Feld- und Bruchstein unterschiedlicher Größe, die nur teilweise behauen sind. Das Mauerwerk ist nicht geschichtet und mit Ziegelsteinbruch durchsetzt.

Abb. 510, Südwestansicht des Turmes

Alle Öffnungen des Turmes sind mit Ziegelsteinen eingefaßt.

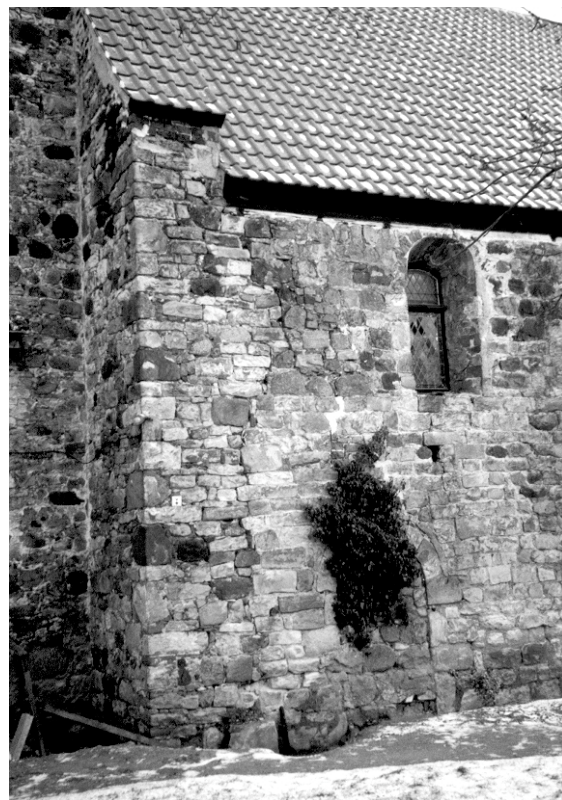
Ob die romanische Anlage einen Westquerturm besessen hat, ist ohne archäologische Untersuchung nicht endgültig zu klären. Daß ein Turm bestanden hat, ist jedoch sehr wahrscheinlich. Der heutige Turm entstand 1739/40. Im Zuge seiner Errichtung wurde auch die heutige Westwand des Schiffes neu aufgeführt. Dieser Bauverlauf ist nicht nur am einheitlichen Mauerwerk von Turm und Schiffswand zu belegen, sondern zeigt sich auch an vertikalen Rissen im Westbereich der Nord- und Südwand des

Schiffes. Diese haben sich an der Nahtstelle zwischen dem Material des Mittelalters und dem des 18. Jh.s gebildet. Eine Erneuerung der westlichen Schiffswand dürfte beim Neubau des Turmes nicht zwingend notwendig gewesen sein, wenn nicht schon vor der mittelalterlichen Schiffswand ein Bauteil vorhanden gewesen wäre. Dieser mußte dann für den Neubau entfernt werden. Da es fast unmöglich ist, einen mittelalterlichen Westturm abzureißen, ohne dessen Ostwand stark zu beschädigen, war folglich auch ein neuer westlicher Abschluß des Schiffes nötig<sup>438</sup>.

Abb. 512, Südwand des Schiffes mit vermauertem romanischen Portal

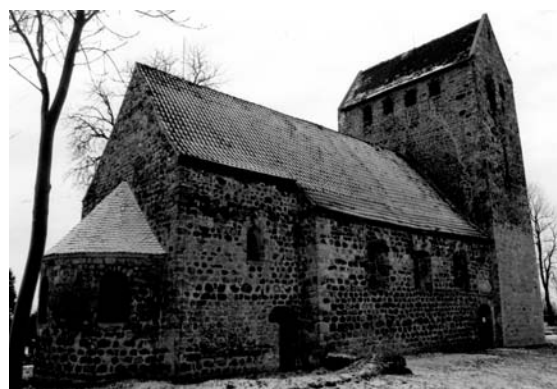
Abb. 517, Nordostansicht

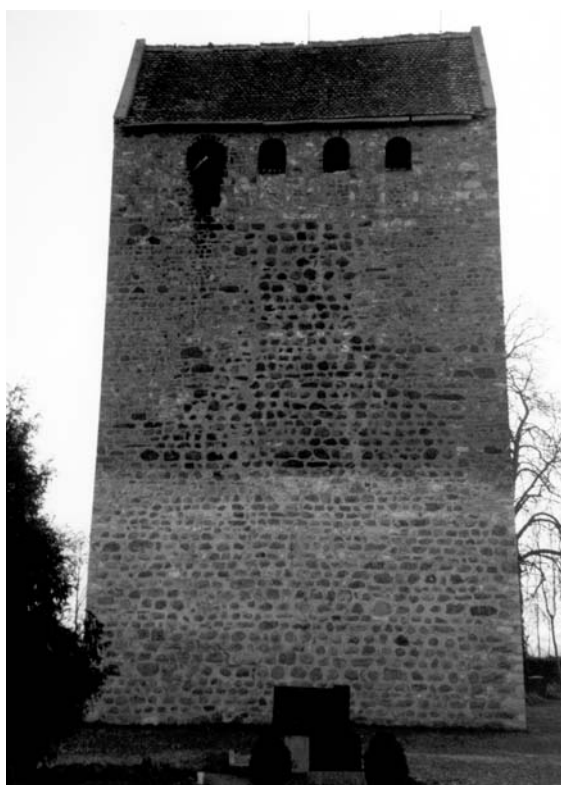
jeweils die Laibungen von vermauerten Fenstern, die in Anbringungshöhe und Dimension den ehemaligen Rundbogenfenstern des Schiffes entsprechen. Das Mauerwerk des Turmes besteht aus Bruchsteinen und gespaltenen Feldsteinen von sehr unterschiedlicher Größe, die schichtweise vermauert wurden. Die unteren Partien der Westwand weichen jedoch in ihrer Zusammensetzung von diesem Schema ab, da hier ausschließlich dunkler Feldstein verwendet wurde. In der Wand zeichnet sich ein Giebel mit bekrönender rechteckiger Mauerzunge, sowohl in der Außenmauer als auch im Turminneren deutlich ab.

*Abb. 518, Turmwestwand*

Der Turm wurde bei der letzten Restaurierung bis in die Höhe der Dachtraufe des Schiffes neu verfügt.

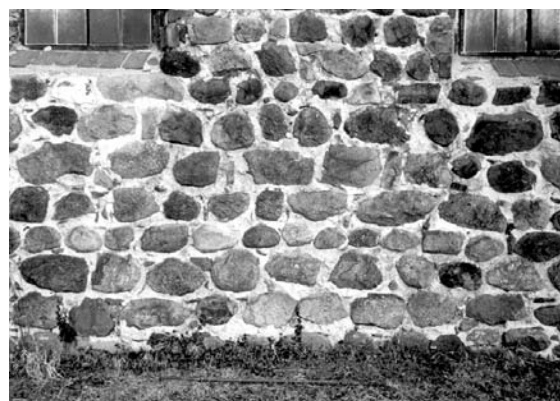
*Abb. 519, Mauerwerk der Schiffssüdwand*

Das 14,20 m lange und 9,75 m breite, mit einem Satteldach gedeckte Kirchenschiff, das wie Chor und Apsis aus sauber geschichtetem Bruchstein unterschiedlicher Größe besteht, war ursprünglich von Süden her durch ein heute vermauertes Rundbogenportal mit Bogenbegleitschicht zugänglich. Der Raum wird durch einen kleinen Okulus in der Westwand und drei

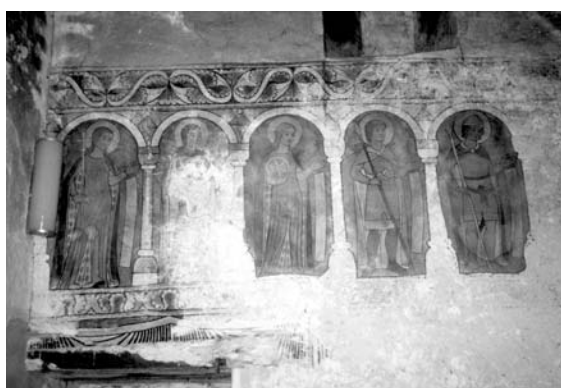
Abb. 521, Heiligenreihe der Chornordwand, A. 13. Jh.

Die Restaurierung durch Olbers erfolgte teilweise auf den mittelalterlichen Malgrund, teilweise jedoch auch auf Leinwände, die er dann auf die Wandgemälde klebte oder nagelte.

Diese Marouflagen haben sich teilweise großflächig vom Untergrund gelöst und sind nicht mehr vollzählig erhalten. Der Zustand der Ausmalung ist sehr schlecht, da eingedrungene Feuchtigkeit den Putz geschädigt hat, und eine starke Verschmutzung die Bilder verdunkelt.

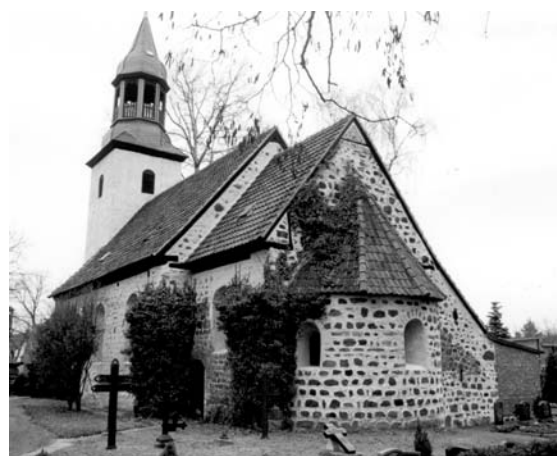
Abb. 523, Südostansicht

Der verputzte quadratische Westturm, der eine Kantenlänge von 4,60 m hat und im Osten auf der Westwand des Schiffes ruht, wird durch zwei Rundbogenfenster in der Westwand beleuchtet, unter denen sich das heutige Kirchenportal befindet. Im Glockengeschoß ist auf jeder Seite eine

gleichartige rundbogige Schallöffnung angebracht. Der Turm wird von einem Schweifdach mit achteckiger offener Laterne und Welscher Haube bekrönt.

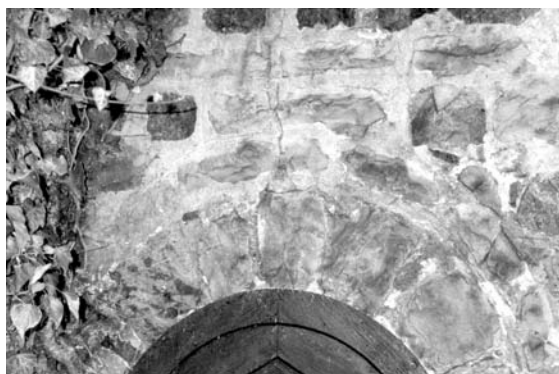
Der 4,70 m lange und 7,55 m breite Chor, der ebenfalls mit einem Satteldach gedeckt ist, wird durch ein Segmentbogenfenster in der Südwand beleuchtet, unter dem sich westlich eine rundbogige Priesterpforte befindet, deren Rundung von einer Bogenbegleitschicht betont wird. Über dem Durchgang haben sich große Teile des mittelalterlichen Putzes mit Fugenstrich erhalten.

*Abb. 524, Mittelalterlicher Putz mit Fugenstrich über der Priesterpforte*

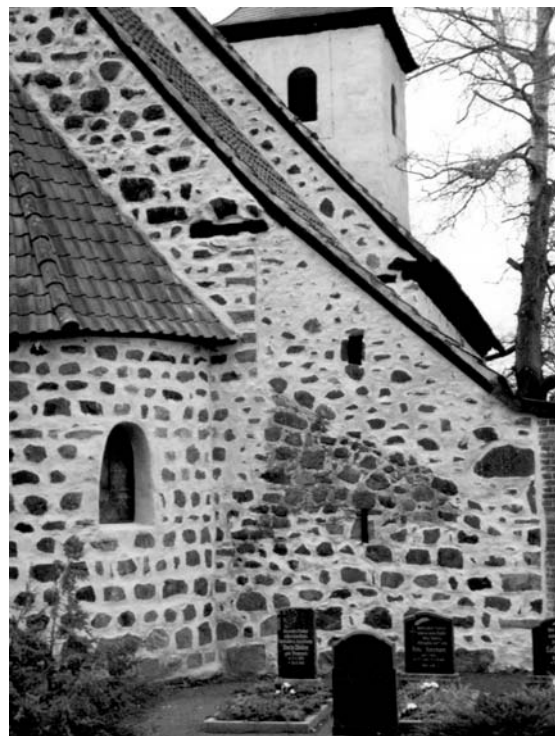
*Abb. 525, Ostwand des Nordanbaus*

Das Mauerwerk des Anbaus besteht in seiner unteren Ostwand aus dem gleichen Material wie der Chor und besitzt mit diesem einheitliche, durchgehende Steinlagen. In der Mauermittte befindet sich jedoch eine deutliche, schräg verlaufende Baunaht, die parallel zur Dachschräge verläuft und über der der verwendete Bruchstein ohne Schichtung vermauert ist. Vor der Nordwand des Anbaus befindet sich ein weiterer hinzugefügter Bauteil, der aus Ziegelsteinen errichtet ist. Er wird durch ein Rechteckfenster in der Nordwand beleuchtet und ist durch eine Segmentbogenpforte in der Westwand zu betreten.

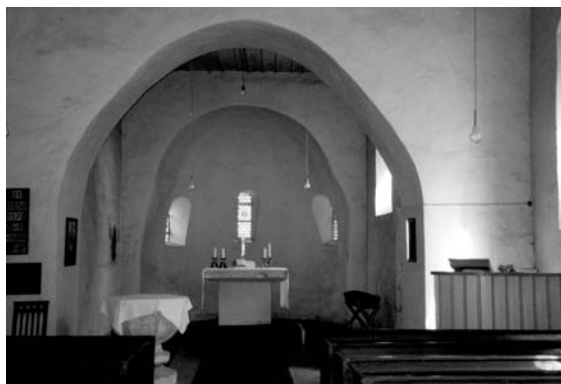
Abb. 526, Blick nach Osten

Keilsteinen gemauerten Bogen besitzt. Der Bogen der Apsisstirnwand ist ebenso seitlich abgearbeitet worden wie der Triumphbogen zwischen Chor und Schiff.

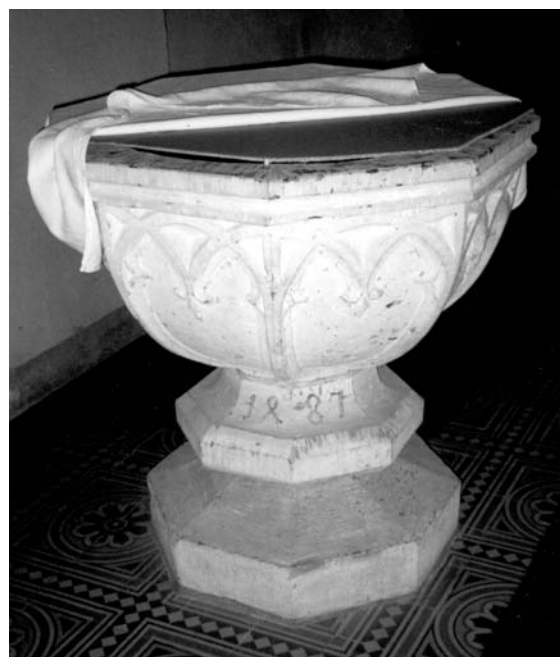
Abb. 527, Taufstein von 1487

Einige mittelalterliche Ausstattungsstücke sind in der Kirche erhalten. Die Kupa des spätgotischen achteckigen Taufsteins, der auf dem Nodus inschriftlich auf 1487 datiert ist, ist mit einem sehr qualitätvollen Blendmaßwerk aus doppelten Spitzbogen mit lilienförmigen Abhänglingen versehen, das in dem des Taufsteins von Vehlitz (s.o.) eine zeitgleiche Parallele hat.
